Ulrich Stahn

## Wie Hamburg wieder eine Straßenbahn bekam

Museale Restaurierung für einen privaten Auftraggeber

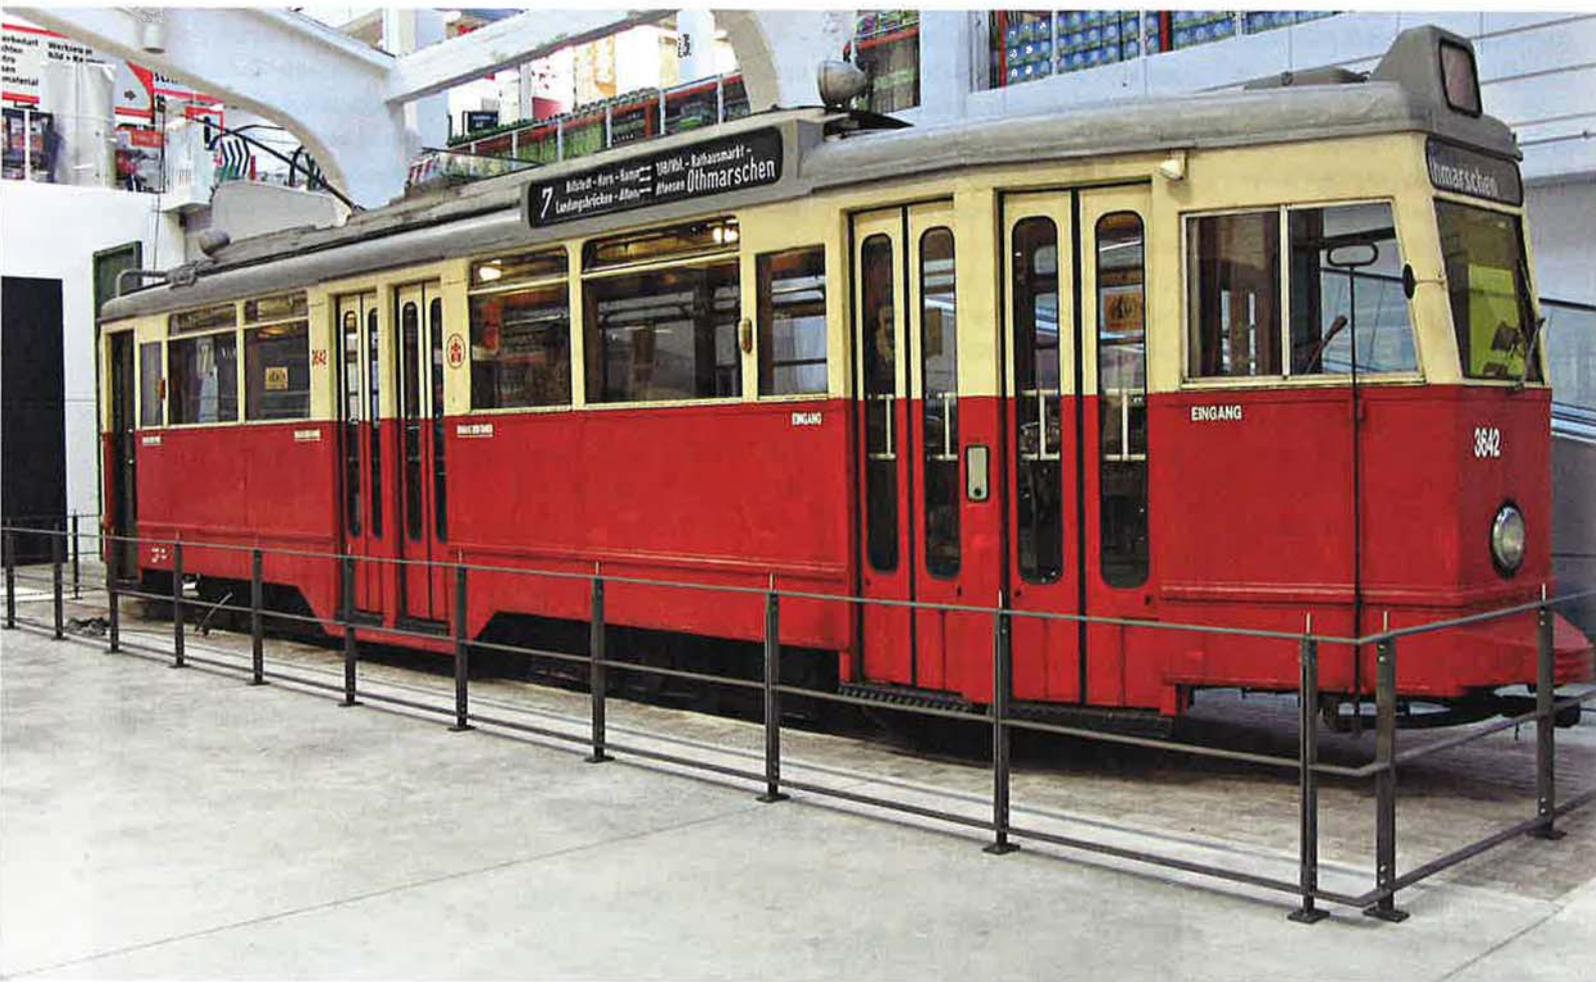
1

Die alte Hamburger Straßenbahn nach der Restaurierung

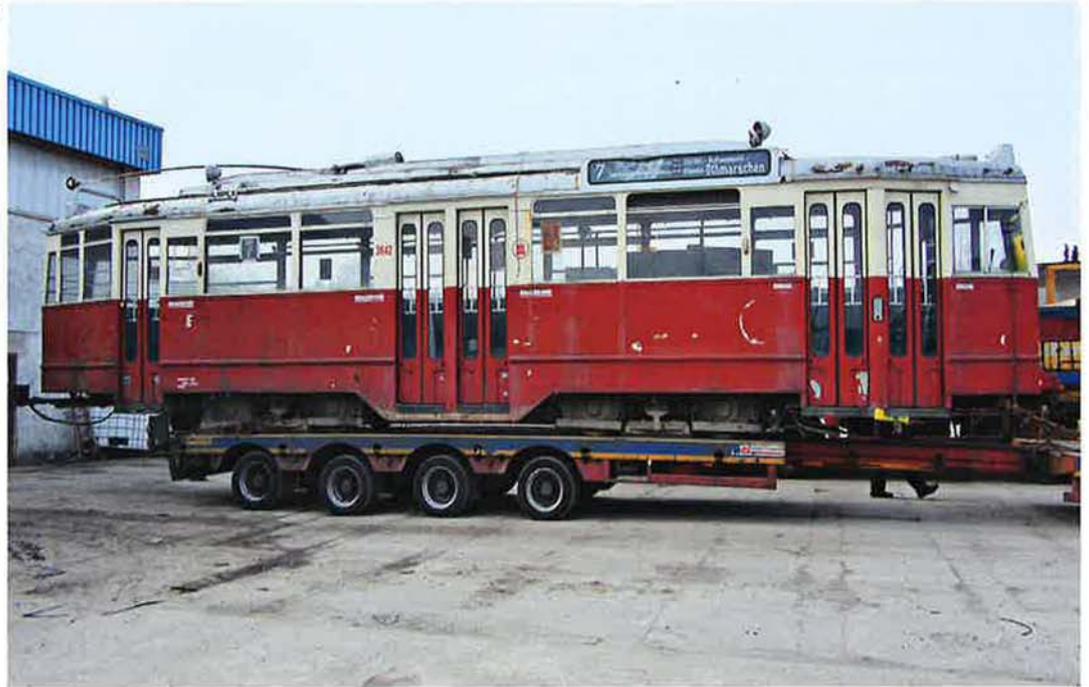
2 Die Straßenbahn im Vorzustand auf ihrem Weg auf die Baustelle der neuen Baumarktfiliale

Eine Speditionsfirma setzte den Wagen dann auf die Baustelle um. Zum Schutz gegen Staub, Diebstahl und Vandalismus wurde dieser dann mit Schrumpffolie überzogen, bis die Restaurierungsarbeiten begannen. Entgegen anfänglicher Befürchtungen hatten sich kein Kondenswasser und damit auch keine weitere Korrosion oder zusätzlicher Schimmel gebildet (Abb. 2). Der Kern der Aufgabe bestand darin, den Wagen so zu konservieren/restaurieren, dass er den Sehgewohnheiten zukünftiger Betrachter entspricht. Gleichzeitig sollten die restauratorischen Ziele möglichst vollständig erreicht werden. Geschlossene, homogene Oberflächen kommen nicht nur dem Betrachter entgegen. Sie machen auch das ursprüngliche Design der Bahn aus den 1950er-Jahren wieder erfahrbar. Durch die visuelle Wirkung der über Jahrzehnte gealterten Flächen wird die Authentizität des restaurierten Waggons unterstrichen. Bei der

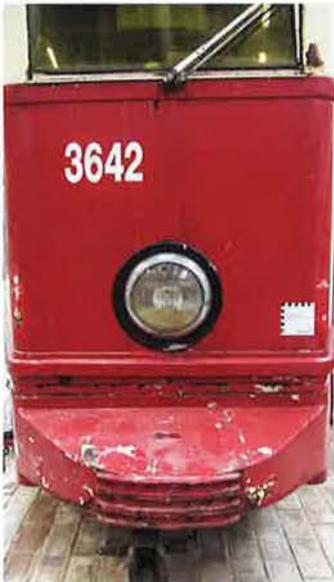
3 Vorzustand der Front

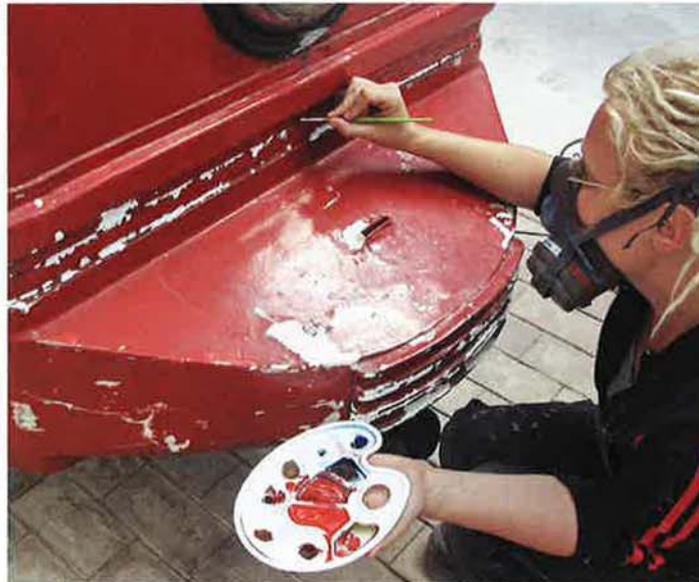
4 Kittung und Retusche

Team eingespielt und die Zuständigkeiten eindeutig sichtbar und verteilt. Zunächst galt es, alle korrodierten Flächen auf der Außenhaut zu ermitteln. Um später einen dauerhaften Korrosionsschutz aufbauen zu können, musste loser Rost mechanisch reduziert werden. Die so vorbereiteten Stellen wurden mit einer zinkphosphathaltigen Beschichtung auf Epoxydharzbasis grundiert. Die Höhendifferenz zwischen den grundierten Stellen und der Altbeschichtung wurde mit Kitt ausgeglichen. Diesen setzten die Technikrestauratoren aus Champagnerkreide und dem Kunstharz Paraloid B72, gelöst in Ethylacetat, selbst an. Als Grundlage für die abschließende Retusche wurden die von der Hochbahn AG genutzten Farbtöne RAL 3000 Feuerrot und RAL 1001 Beige verwendet (Abb. 3, 4, 5). Durch die Zugabe von Pigmenten gelang die Einpassung der Retusche in die umgebenden Flächen. Auch hier kamen witterungsbeständige Farbsysteme auf Epoxydharzbasis zum

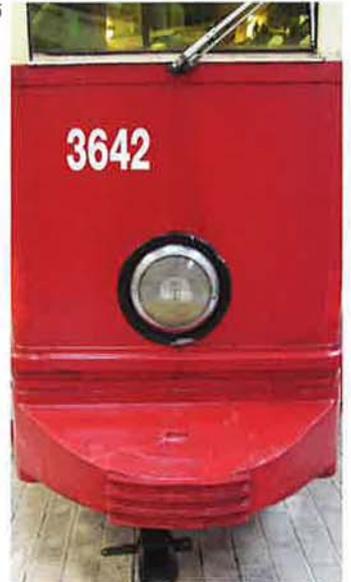
5 Nachzustand der Front

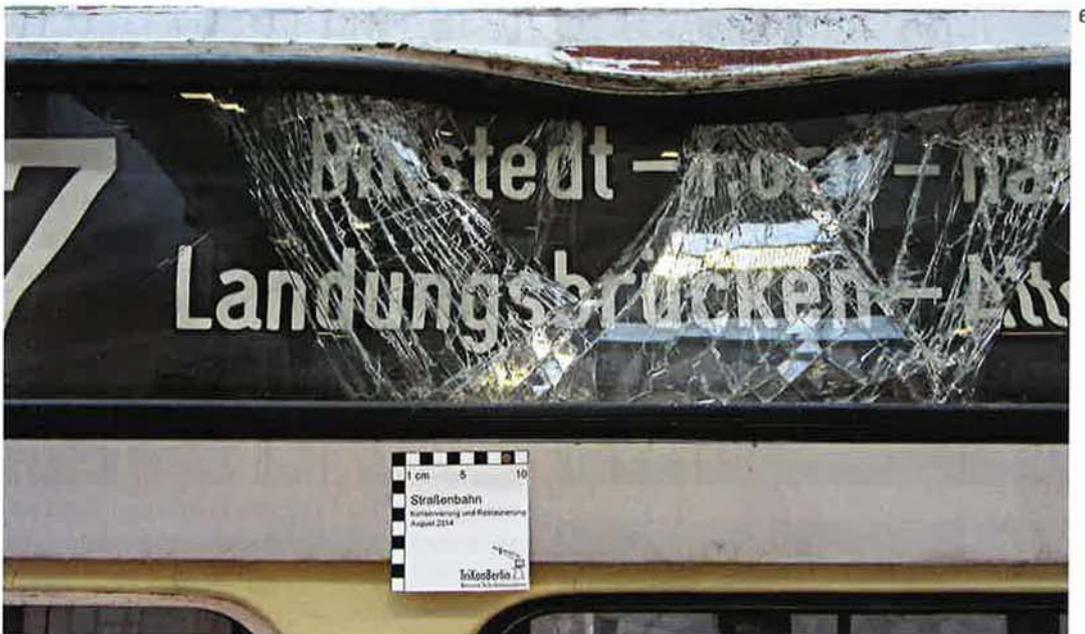
6

6/7 Der Fahrzielanzeiger im Vor- und Nachzustand

und mit einem Acrykleber fixiert. Fehlende und stark abgebaute Teile des Holzstegs, der für die Begehung des Dachs angelegt worden war, ersetzte man durch Repliken. Um das eingedrückte Gehäuse des Fahrzielanzeigers rückformen zu können, musste zunächst die zerstörte Scheibe entnommen werden (Abb. 6). Mithilfe einer Seifenlösung ließ sich der Keder aus der Gummidichtung unbeschadet entfernen. Die Scheibe konnte dann mit samt der Dichtung nach innen gedrückt und herausgenommen werden. Das Blech formten die Restauratoren mit Hartholz und Schraubzwingen zurück. Die Holzzulagen wurden dabei so angebracht, dass eine leichte Überstreckung des Stahlblechs möglich war. Nach dem Rückfedern lag das Blech so in der Fläche, dass die Verformung nicht mehr auffiel. Letzte Beulen und Dellen konnten mit Gummihämmern und gerundeten Hartholzstückchen verschiedener Größe in Form gebracht werden. Die klassischen Metalltreibwerkzeuge verwendete TriKonBerlin nicht, um die Beschichtung zu schonen. Das zerstörte Kunststoffband, das die Endhaltestellen der Bahn anzeigte, schloss man von der Rückseite mit Japanpapier und Acrykleber. Von der Ansichtseite wurden die Buchstaben und der schwarze Hintergrund retuschiert. Die neue Scheibe aus Verbund-Sicherheitsglas ließ sich ohne Schwierigkeiten mit der ursprünglichen Dichtung wieder einsetzen (Abb. 7).

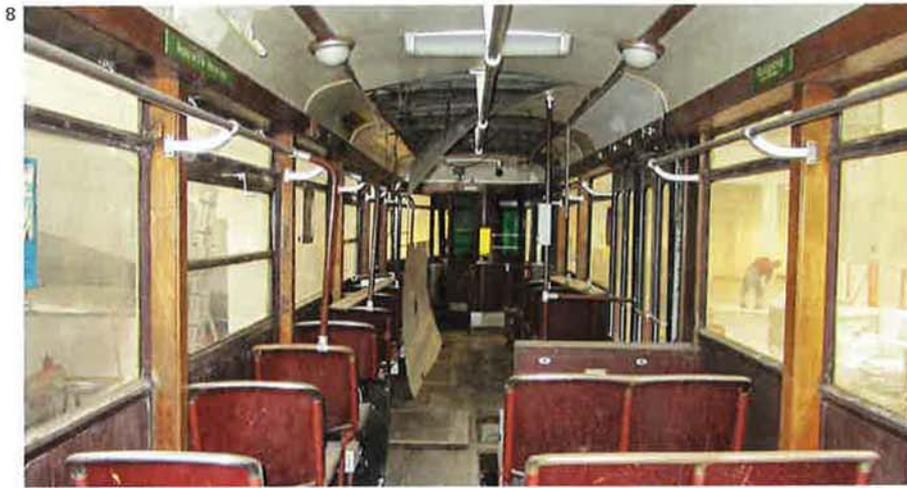
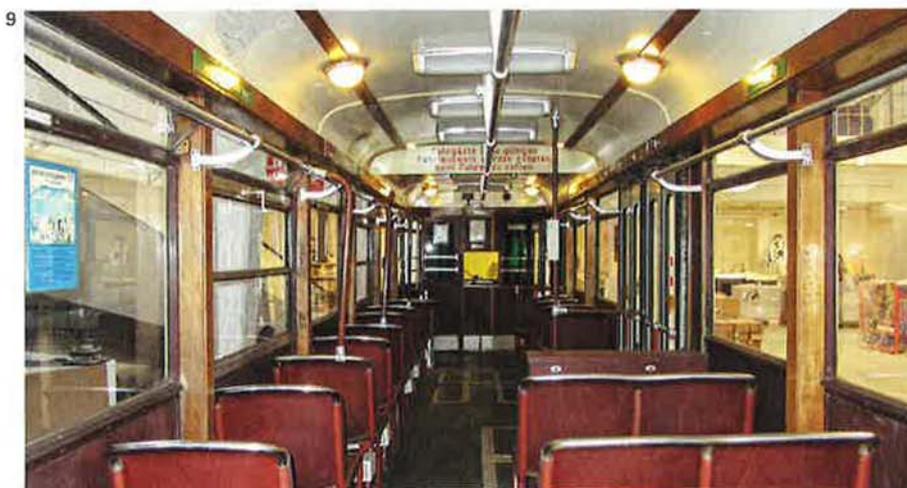
8/9  
Der Innenraum im Vor- und  
Nachzustand

Um dem Fahrzeug eine angenehme Ausstrahlung zu verleihen, wünschte sich die Bauhaus AG eine funktionsfähige Innenbeleuchtung. Zu den runden Lampen an der Decke des Fahrgastraums wurde ein neuer Kabelstrang parallel zum Bestehenden gelegt. Die Lampen stattete man mit je einem 9-Volt-Energiesparbirnchen aus. Den Fahrstand bestückten die Restauratoren entsprechend der historischen Vorlage mit einer gelben Glühbirne. Der Kabelbaum wurde hinter der Verkleidung durch bestehende Öffnungen im Unterboden nach außen geführt. Dort stellte man die Verbindung mit der Haustechnik her. Anschließend montierte das Team wieder den Himmel, alle Zierleisten und die Lampenschirme (Abb. 9).

Auf den Sitzen und den Holzverkleidungen der Seitenwände hatte sich in der Zeit nach der Außerbetriebsetzung Schimmel gebildet. Das Objekt wird in den kommenden Jahren so gelagert werden, dass der Pilz inaktiv bleibt. Dennoch behandelte man befallene Oberflächen mit einer Lösung aus 80 Prozent Wasser und 20 Prozent Isopropanol. Offene Leimfugen an Sitzen oder Paneelen leimte man mit Hautleim nach. Der Chromüberzug auf den Haltegriffen hatte sich in einigen Bereichen gelöst. Die Korrosion, die sich dort gebildet hatte, wurde mit Stahlwolle 00 ausgedünnt. Mit dem Kunstharz Paraloid B72 wurden die abblätternen
